リハ専門相談 事例紹介シリーズ⑭

加齢による身体機能低下に伴う入浴環境への提案

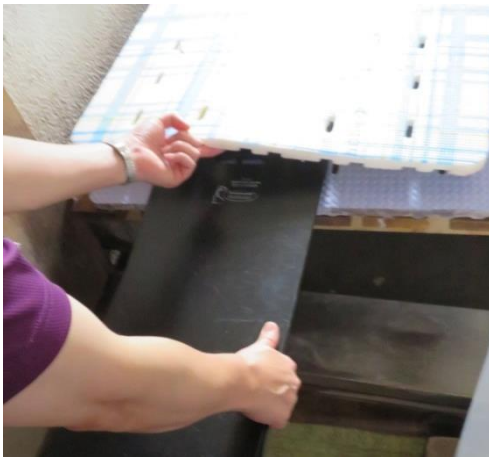
ボードの設置場所

移乗方法は、バスマットを敷いたすのこに対し、車椅子を正面づけします。自分で両足を上げてプッシュアップしますが、車椅子とすのこの間に隙間があるため、家族の介助を併用していました。しかし、プッシュアップ機能が低下し、介助でも移乗することが困難となっていました。そのため、車椅子とバスマットの間の隙間を埋める方法を検討しました。福祉用具の使用については、出し入れの手間や設置の簡便さを考慮し、トランスボードの使用を提案しました。実際に確認した結果、安定して可能でしたが、ボード1枚では本人の不安もあったため2枚重ねて使用することを提案した。また、移乗時に家族がサポートしやすいよう、本人の腰部に装着するベルトの購入も提案しました。

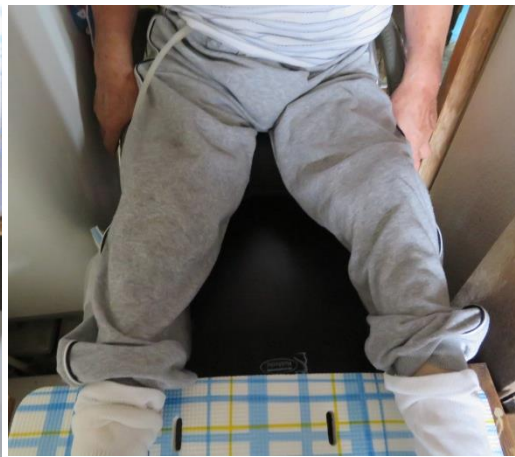
ボードを装着した状況
